CERCETARE DE PARAMENT
LA
CLĂDIREA PRIMĂRIEI DIN
TG MUREȘ

Kiss Loránd
S.C. Imago Picta S.R.L.
27.11.2015

TÂRGU-MUREȘ

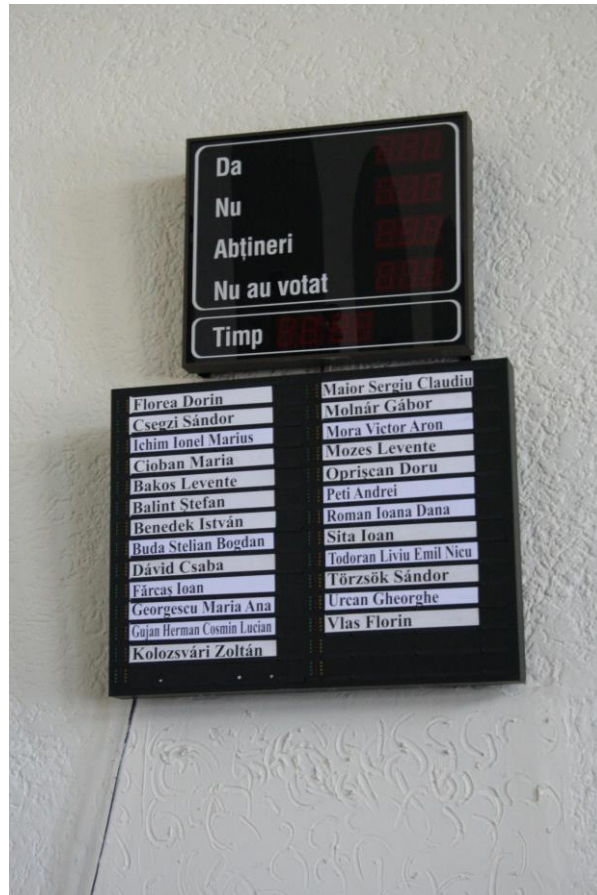
În anumite zone ale pereților pot fi observate urme de reparație la nivelul tencuiei. În aceste zone nu s-a reușit reconstrucția texturii, reparația având un aspect de cârpeală.

-Tencuielile interioare sunt în stare relativ bună de conservare. Nu sunt corespunzătoare din punct de vedere estetic unele intervenții de reparații la nivelul tencuielilor (de ex. în sala de ședință).

Sala de ședință. (2013) Zonele reparate ulterior (zona inferioară) au un aspect de cârpeală.

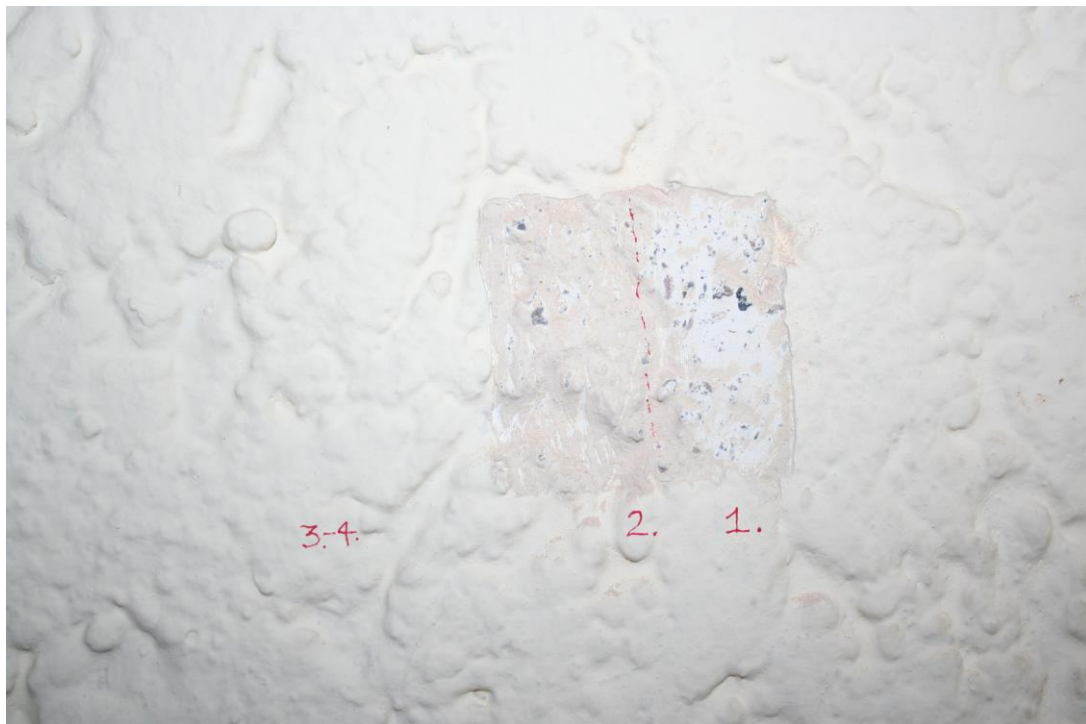
Sala de ședință: sondaj stratigrafic.

-În sondajele deschise în sala de ședință am putut identifica un singur strat de tencuială. Tencuiala are o grosime de 2-2,5 cm, are în compoziție nisip și var. Are culoare gri închis, având o suprafață texturată rugoasă.

-Pe suprafața ei putem observa un strat alb de ipsos,

-două straturi succesive de zugrăveli de nuanță roz/ bej, pe bază de humă,

-stratul actual de zugrăveală bej pe bază sintetică.

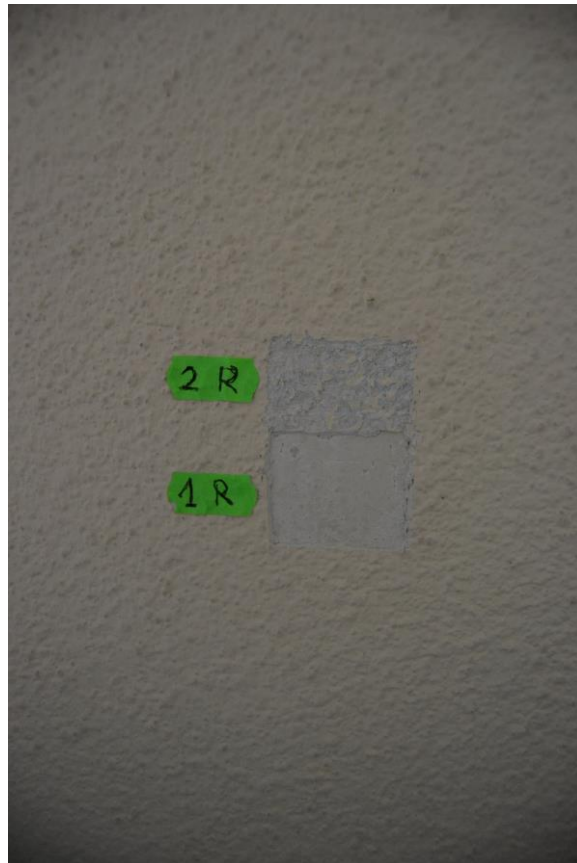
Casa scării: sondaj stratigrafic

-În zona holului și a casei scării putem observa un singur strat de tencuială pe bază de var. Această tencuială are culoare gri închisă având o grosime de cca 1,5-2 cm. Are o suprafață alpanată, unitară.

-Pe suprafața ei se observă un strat alb egalizator de ipsos.

-Peste stratul de ipsos s-a aplicat un strat de zugrăveală de nuanță bej, pe bază de humă.

-Peste stratul de humă s-a aplicat un strat de tencuială texturată cu grosimea de 2-3 mm.

-Pe suprafața ei este un strat de zugrăveală de culoare gri-albăstrui și nuanța actuală de zugrăveală sintetică alb-gălbui. În zonele cercetate am putut identifica doar nuanțe de zugrăveli monocrome fără decorații murale sau strat pictural.

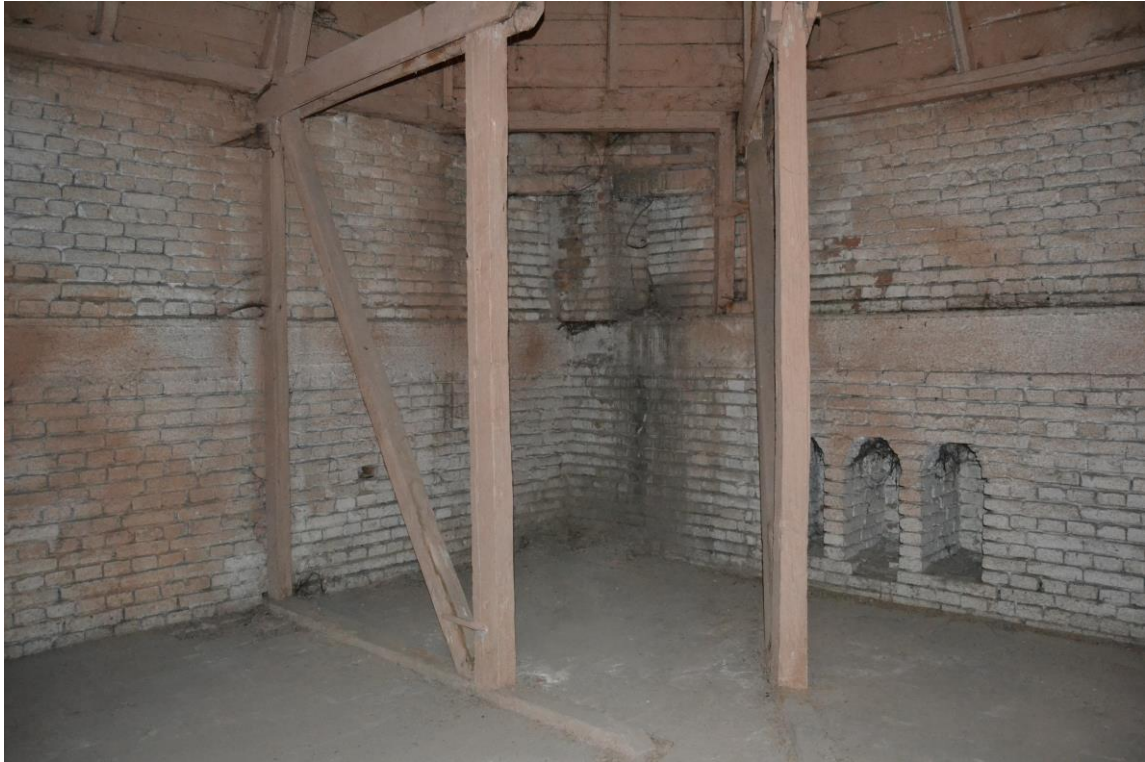
-În zona podului zidurile de cărămidă nu sunt tencuite. În zona superioară se observă centura de beton armat.

Pod Zidăria de cărămidă și coronamentul din beton armat. Cele trei nișe sunt elemente ale fațadei care nu au fost realizate sau ulterior au fost modificate.

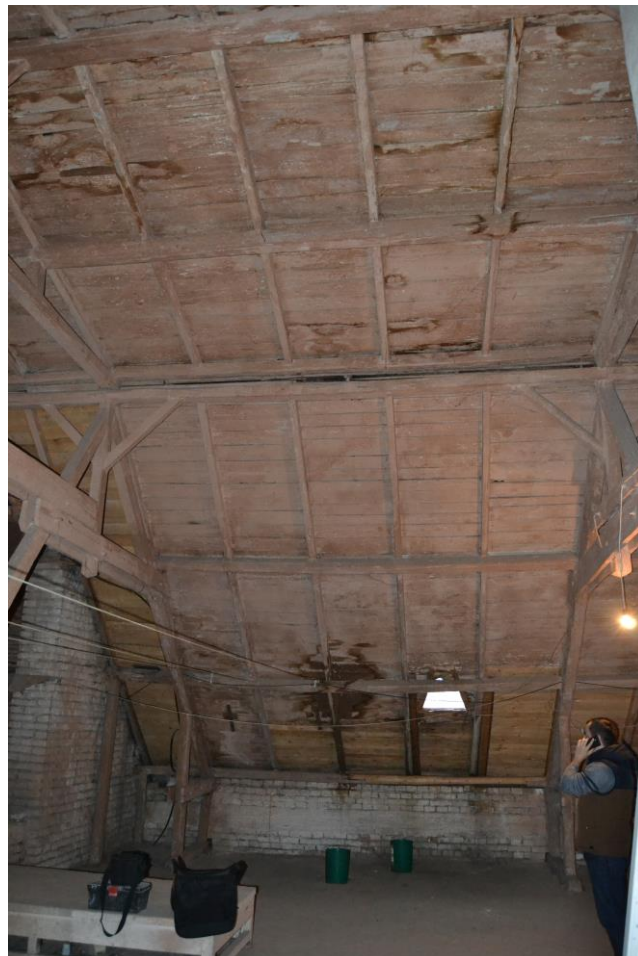
-În zona podului pe structura de lemn a șarpantei se observă urmele multiplelor infiltrații de apă. Pe baza observațiilor făcute infiltrațiile au deteriorat punctual stratul de scândură, structura de grinzi fiind în stare bună de conservare.

Infiltrațiile de apă au fost punctuale și au afectat în primul rând stratul de scândură.

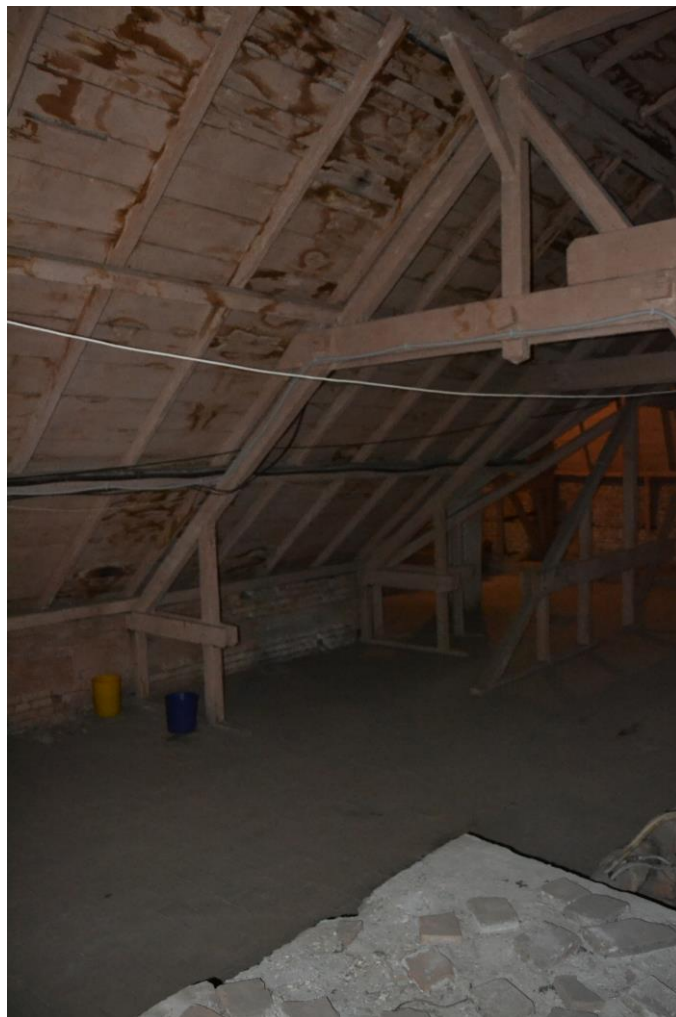
Pod, zonă afectată de infiltrațiile de apă.

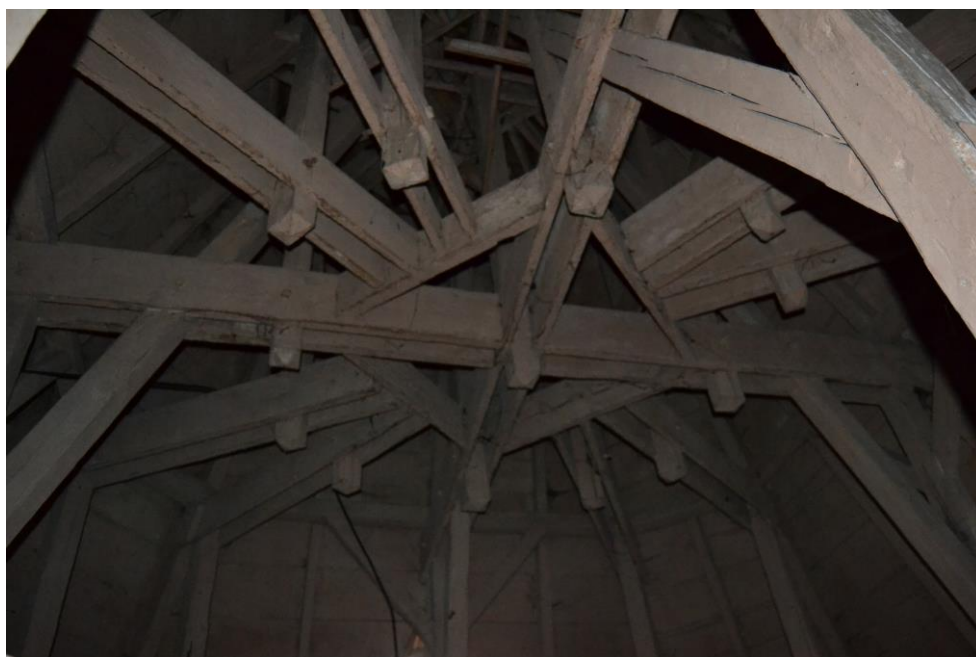
Pod: elementele structurale ale șarpantei nu au fost afectate de infiltrații de apă pluvială.
