## 2. MEMORIU TEHNIC

1.1 Denumirea investiției: LUCRĂRI DE CONSOLIDARE GRĂDINIȚA CU PROGRAM PRELUNGIT ȘTEFANIA

str. Aurel Filimon nr.32, loc. Târgu-Mureș, jud. Mureș

Faza de proiectare: D.T.A.C.

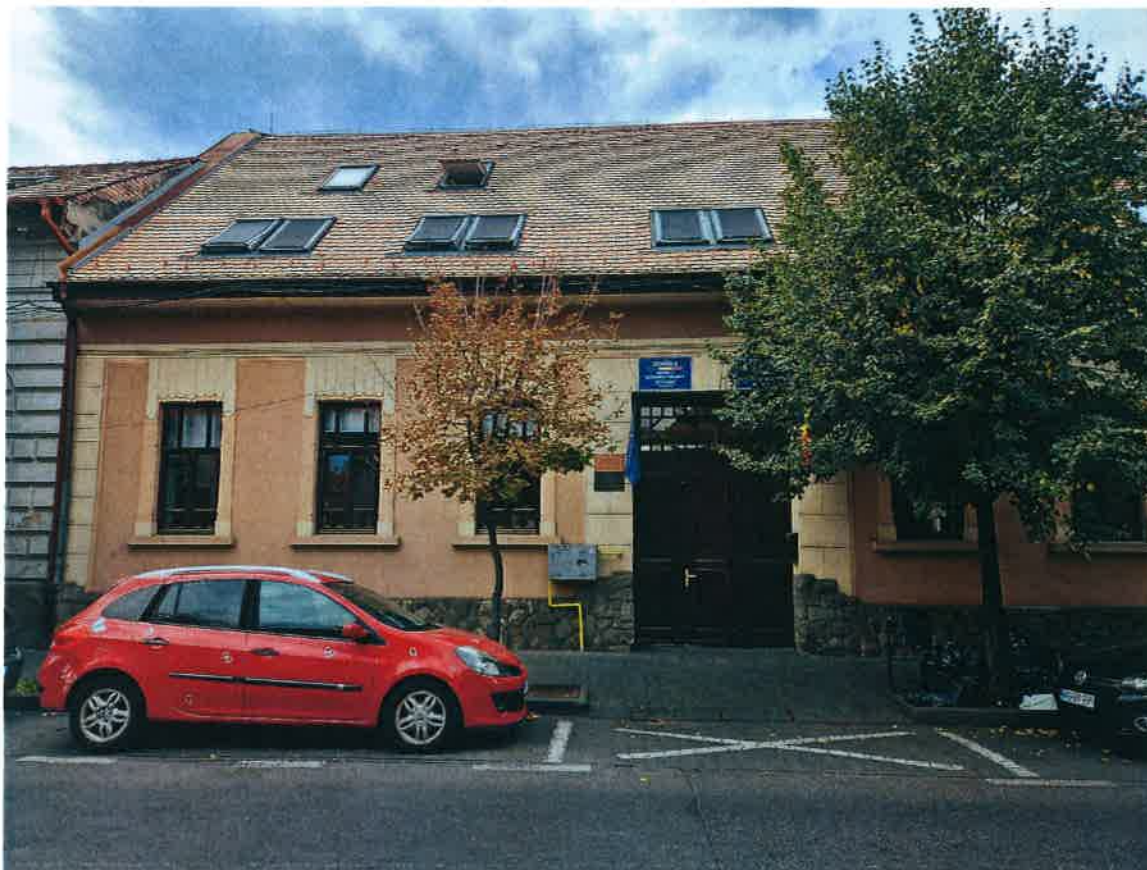
Fațada principală, partea dreaptă

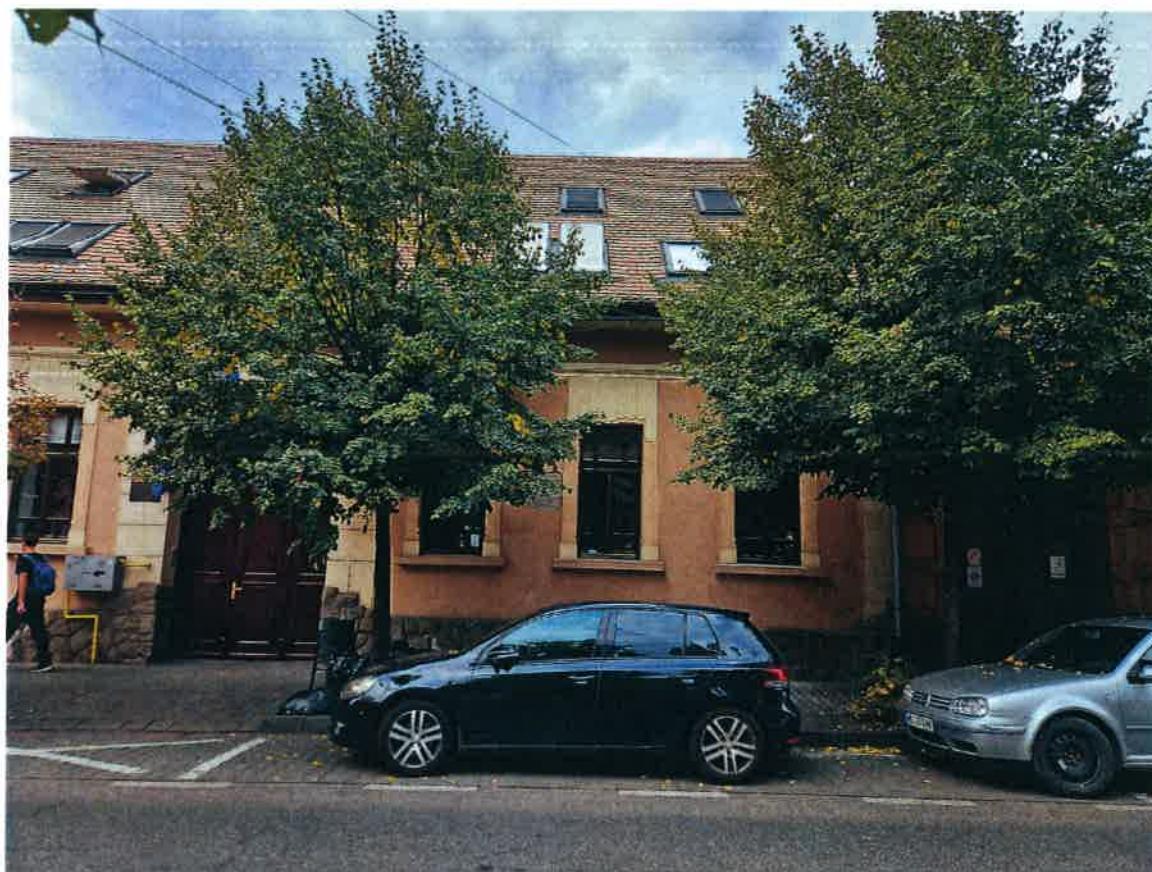
Fațada principală, partea stângă cu zona degradărilor structurale

Conform expertizei tehnice se necesită lucrări de consolidare la construcția prezentată mai sus în zona fațadei principale pe latura dreaptă.

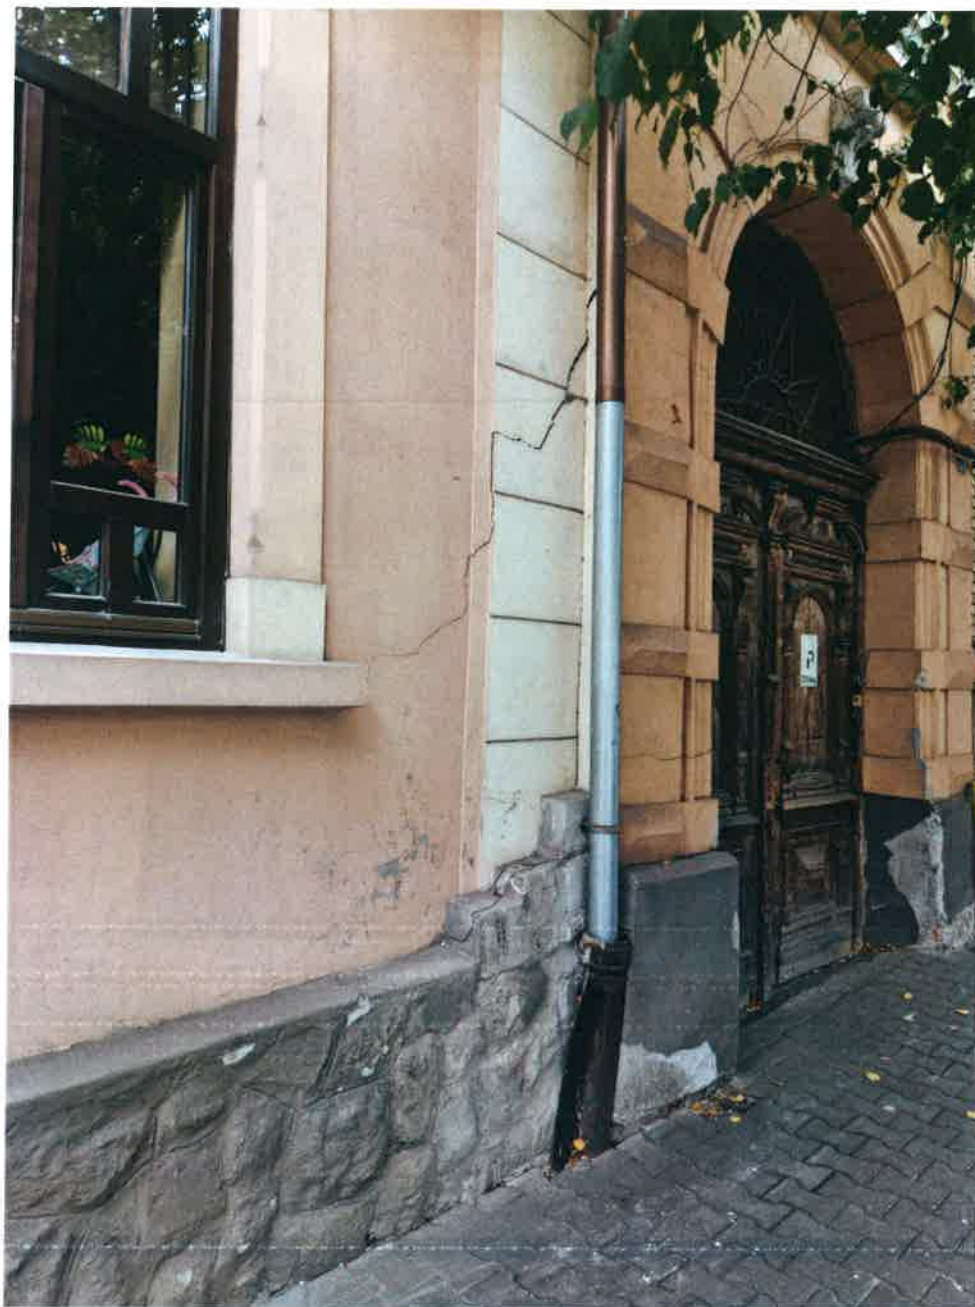
Fațada principală, partea stângă cu zona degradărilor structurale

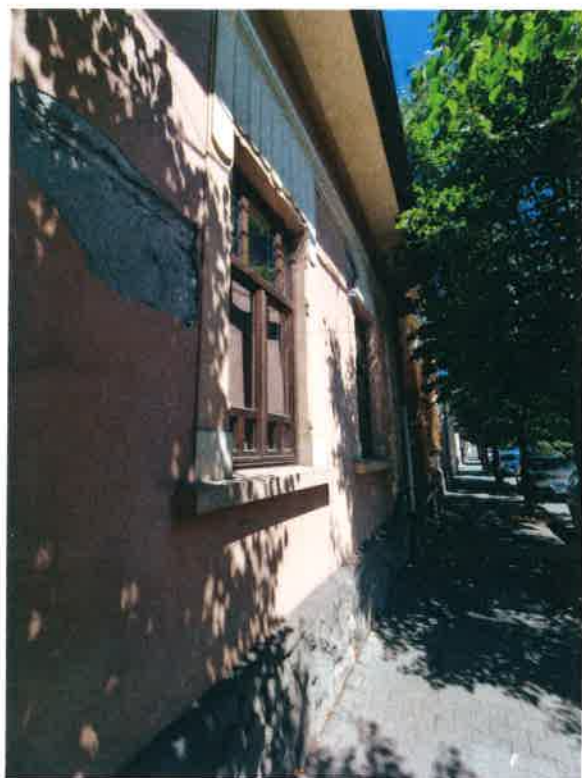
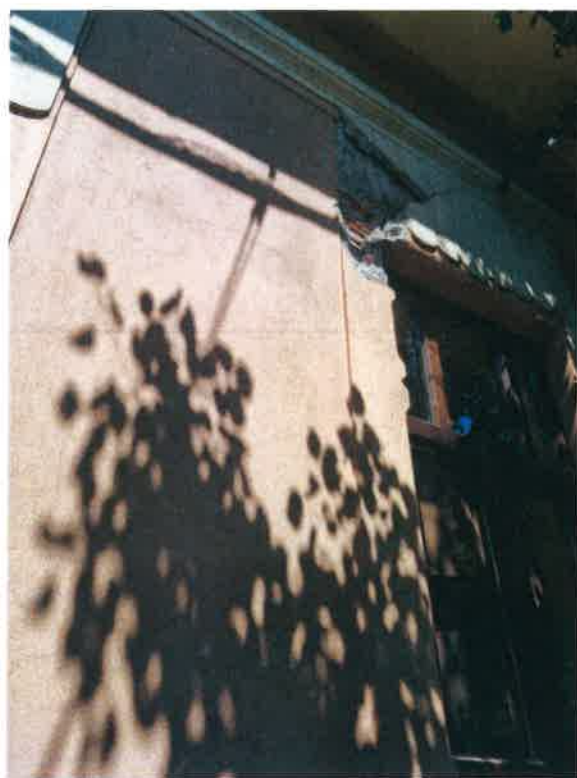
Fațada principală, partea stângă cu zona degradărilor nestructurale – desprinderi de tencuială.

Reparațiile la nivelul tencuielilor exterioare se vor realiza din mortar pe bază de var, conform cu originalul.
