**DENUMIREA LUCRĂRII:
EXPERTIZĂ TEHNICĂ A OBIECTIVULUI:
„REABILITARE STRADA VIILE DEALUL MIC
ÎN MUNICIPIUL TÂRGU MUREȘ”**

**Beneficiar : MUNICIPIUL TÂRGU MUREȘ
JUDETUL MUREȘ**

Expertiza nr. 2/2018

„REABILITARE STRADA VIILE DEALUL MIC ÎN MUNICIPIUL TÂRGU MUREȘ”

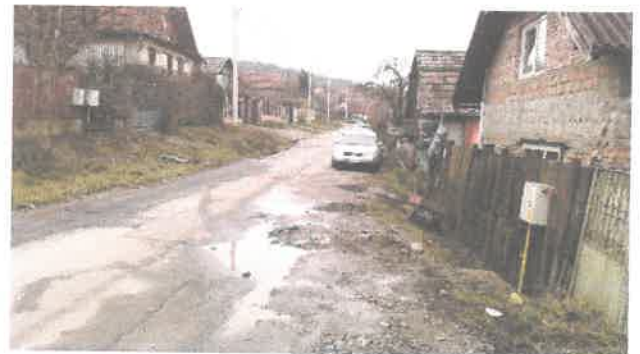
Foto 5

Carosabilul prezintă foarte multe degradări, fie datorate lipsei de întreținere, fie intervențiilor la utilități. Astfel există faianțări puternic dezvoltate, cu zone tasate sau denivelate numeroase. Există zone unde la margine îmbrăcămintea asfaltică a dispărut complet. Pe zonele unde au fost introduse utilități, au fost efectuate reparații, dar reparațiile sunt făcute necorespunzător, rosturile fiind deschise, iar apa stagnează în aceste zone.

Cele mai frecvente degradări întâlnite sunt: gropi, plombe, faianțări severe, degradări de margine, fisuri transversale.
