CERCETARE DE PARAMENT
LA
CLĂDIREA PRIMĂRIEI DIN
TG MUREȘ

Kiss Loránd
S.C. Imago Picta S.R.L.
27.11.2015

TÂRGU-MUREȘ

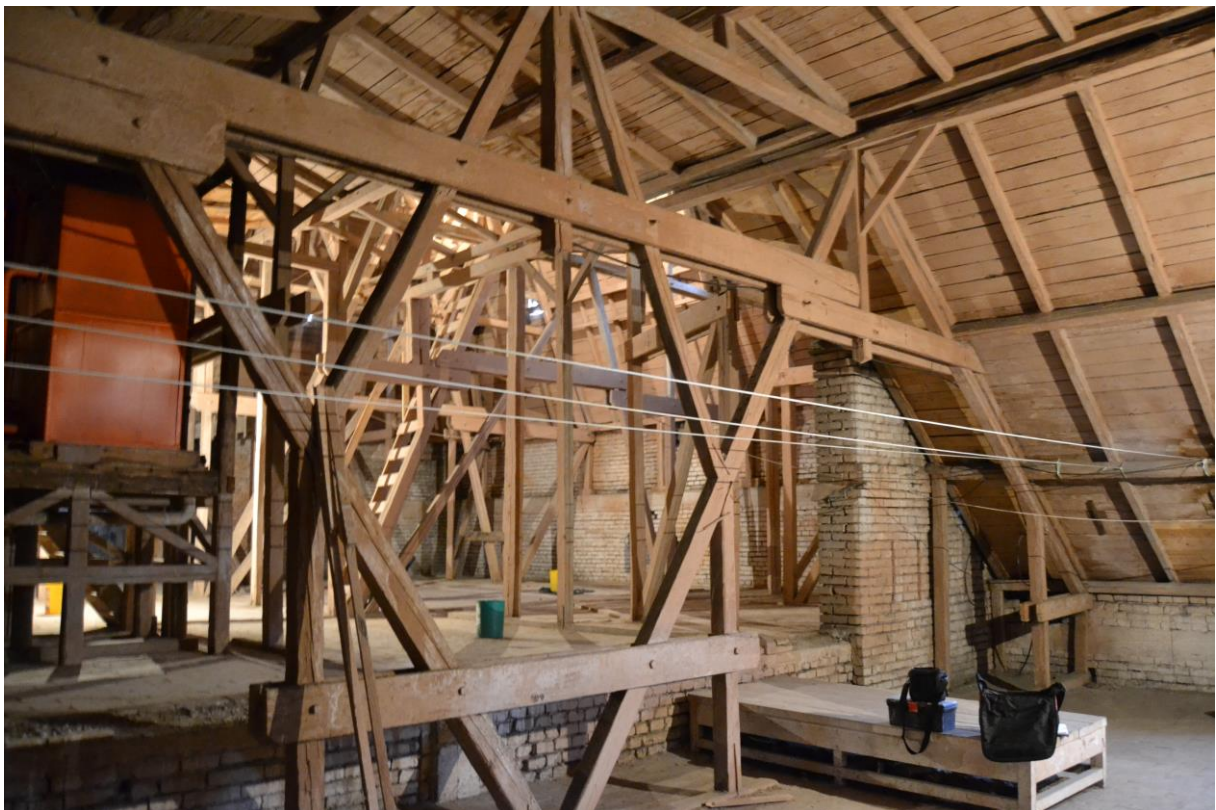
-În zona podului pe structura de lemn a șarpantei se observă urmele multiplelor infiltrații de apă. Pe baza observațiilor făcute infiltrațiile au deteriorat punctual stratul de scândură, structura de grinzi fiind în stare bună de conservare.

Pod, structura șarpantei.
