**MASURI DE CRESTEREA EFICIENTEI ENERGETICE - DIRECTE( ARHITECTURA):**

**MASURI NECESARE IMPLEMENTARII CONEXE( ARHITECTURA):**

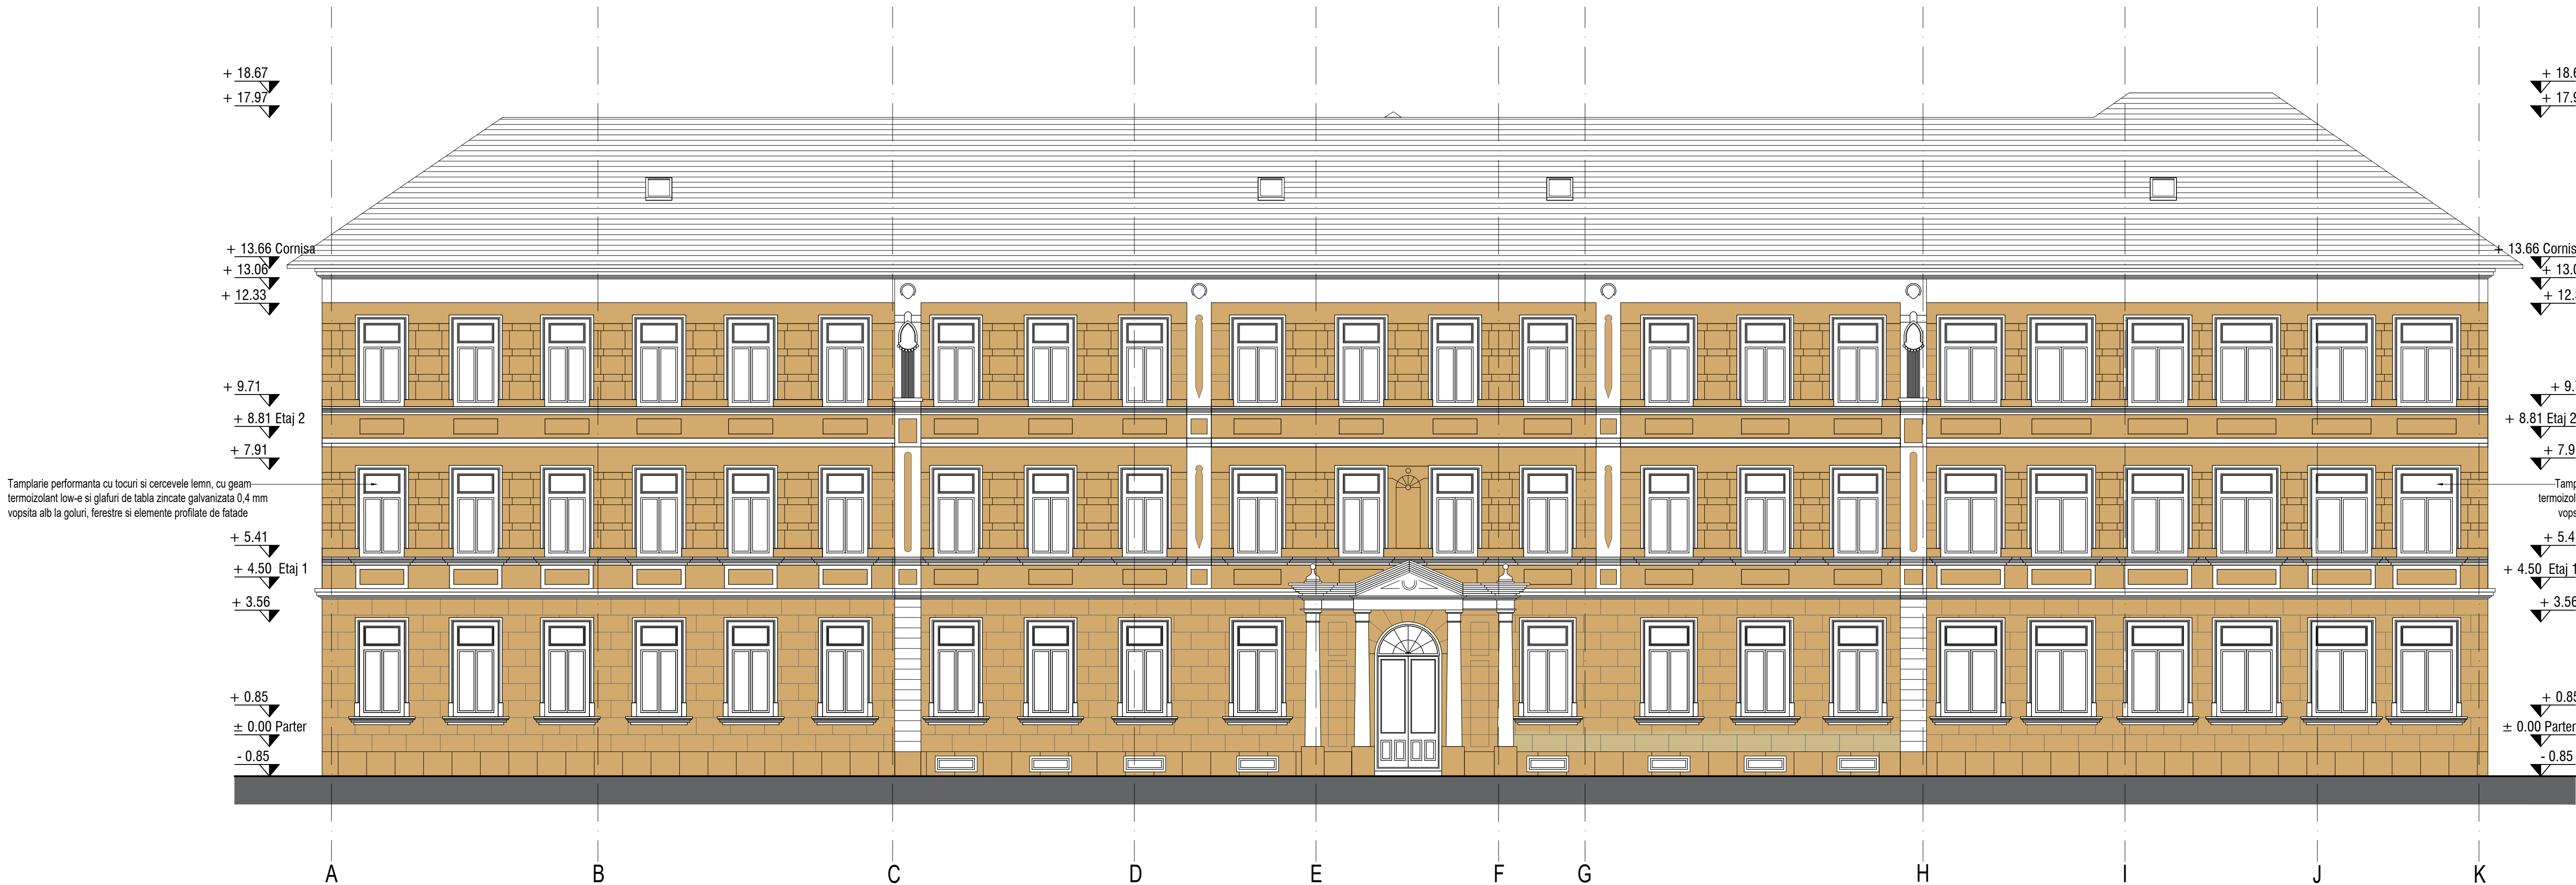
- Se vor termoizola peretii interior cu VATA MINERALA BAZALTICA 5CM, CS(10), min 30kPa, clasa A1
- Se va monta profil lacrimar de soclu
- Se va izola termic zona de acces in cladire cu vata minerala semirigida de 5cm (pereti laterali si tavane)

- CS(10), min 30kPa, clasa A1
- Se va reconditiona/ inlocui tamplaria din lemn si se va monta geam termoizolant low-e, avand un sistem de garnituri de etansare si cu posibilitatea montarii sistemului de ventilare controlata a aerului

- Se vor monta glafuri de tabla zincate galvanizata 0,4mm vopsita la goluri, ferestre si elemente profilate de fatade
- Se vor termoizola perimetral ferestrele la interior (spaleti laterali, zona glaf si intrados buiandrug) cu vata minerala de minim 3cm pe o latime de minim 25cm

- Se va termoizola planseul peste subsol, la intrados si pereti laterali pana la cota trotuaturului de garda (minim 90cm), cu cu polistiren extrudat de 10cm, clasa de reactie la foc A1 sau A2-s1,d0

- Se va termoizola podul cu 30cm vata minerala de sticla, clasa de reactie la foc A1, se va monta strat bariera de vapori la fata calda a termoizolatiei
